LINDÅS KOMMUNE

Vedlegg til KOMMUNEPLAN FOR SKULE 2010 - 2020

VEDLEGG 1

SKILDRING AV EKSISTERANDE SKULEANLEGG I LINDÅS KOMMUNE

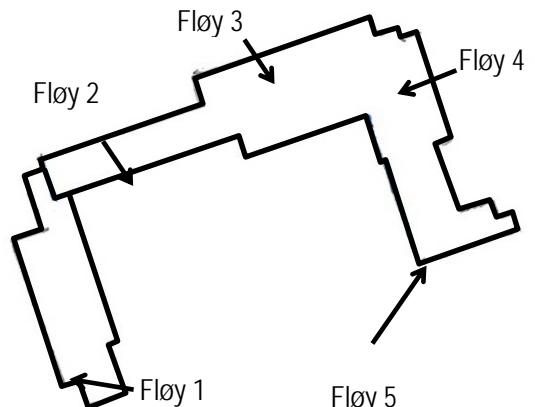
Bygningsmassen er delt inn i fem fløyer som er oppført over ein tidsperiode på over 30 år.

Eldste del, som på oversiktsteikninga er kalla fløy 2, vart oppført i 1956, og påbygd i 1958.

Fløy 1, som blant anna inneholdt gymsal, symjebasseng og sløyd vart oppført i 1964-65.

I 1974 vart det bygd eit frittståande bygg som nå er fløy 5. Fløy 3 og 4 vart oppført i 1989, og er bygd mellom fløy 2 og 5, slik at bygningsmassen no er samanhengande.

Samlege bygg er oppført i betongkonstruksjonar med etasjeskiller i betong. Det er nytta ulike bæresystem i dei ulike fløyene. Fløy 3 og 4 er enklast å bygge om.

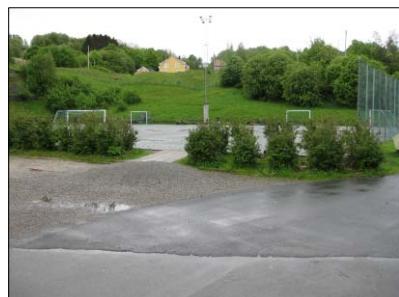
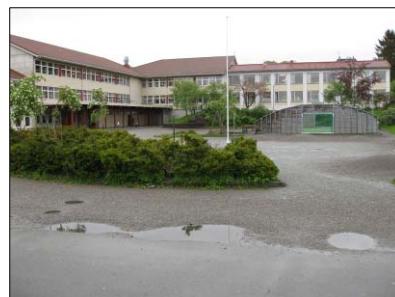
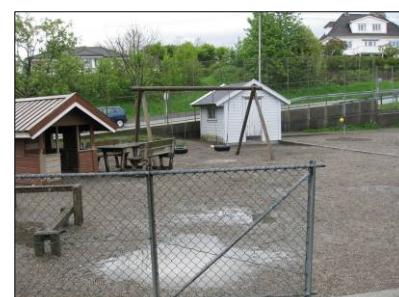
Det er stor høgdeforskjell på tomta sitt høgaste og lågaste nivå og bygningsmassen har 5 plannivå. Tomta skrånar frå sitt høgaste nivå i aust mot vest og nord. Dei yngste elevane har sitt uteområde på austsida, på utsida av hesteskøn mellom skulebygningen og hovudvegen. Den største skuleplassen, ballbinge og grusbane ligg meir avskjerma inni hesteskøen på eit lågare nivå. Sør og aust på tomta er det meir ulendt med bratte akebakkar.

Uteområdet er relativt bra tilrettelagt, men det kunne nok ha vore fleire leikeapparat til dei yngste.

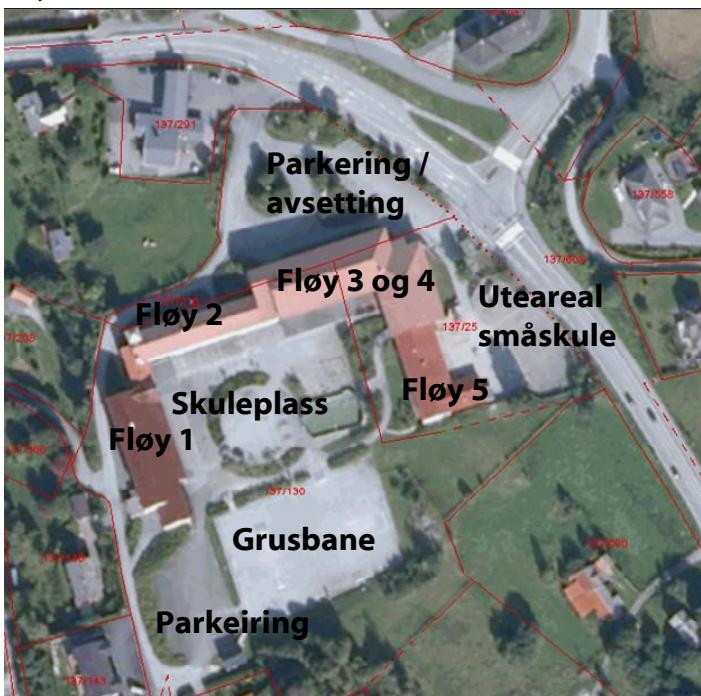
Alversund skule har ein tomt på omlag 23.500 m². Tomta er fint opparbeida med tilkomst og parkering i nord. Skulen ligg i ein skråning og bygningsmassen er forma som ein hesteskø rundt den sentrale delen av elevane sitt oppholdsareal. Det er kjøyrbar veg på vestsida av bygningsmassen, til ein reserveparkeringsplass sør på tomta.

Flybiletet gir ein oversikt over skuletomta med uteområde, parkering og dei ulike bygningsfløyene:

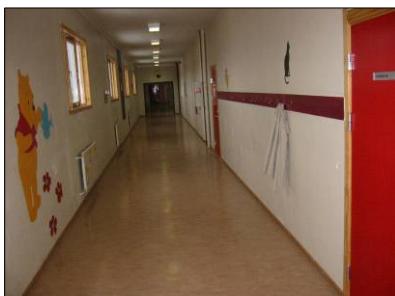
"Lange korridorar"

Soneinndelinga i skulen er ikkje god. Heile 1.450 m² (21%) av nettoarealet til skulen er trafikkareal. Dårlege soneinndeling fører til mykje trafikk i gangareala. Trafikkareala kan då vanskeleg nyttast til andre føremål. Ei betre soneinndeling med desentraliserte inngangar gjev mindre behov for interne vandringar av personar mellom ulike soner i skulebygningen. Trafikkareala burde då kunne innlemmast i læringsarealet.

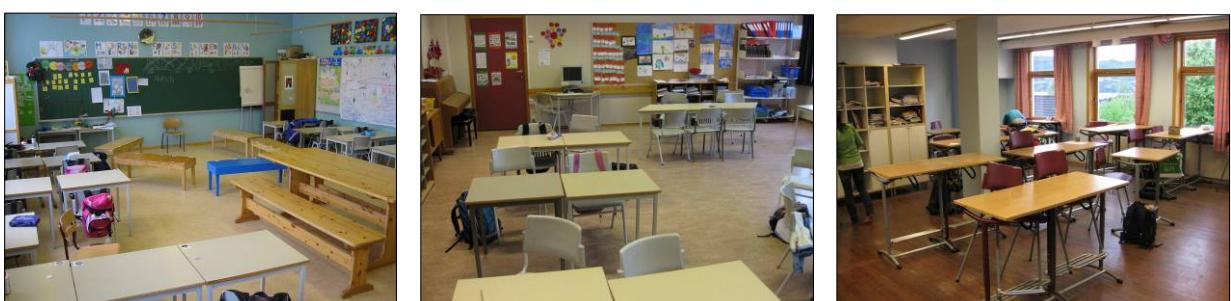
Skulen har til saman 20 ordinære klasserom, i tillegg vert musikkrom og mediatek nytta til klasserom. Om ein ser bort i frå manglande ventilasjon (i fløy 2) er klasseromma isolert sett stort sett OK; mange er relativt lyse og trivelege. Problemet er at dei fleste klasseromma manglar fellesareal og grupperom i nærleiken. Skulen har 9 grupperom av ulik storleik. Dette er for få grupperom og plasseringa er nokre stader ikkje god i høve til klasseromma.

Bileta viser (f.v.): Klasserom i småskulen, klasserom på mellomtrinnet og klasserom på ungdomstrinnet.

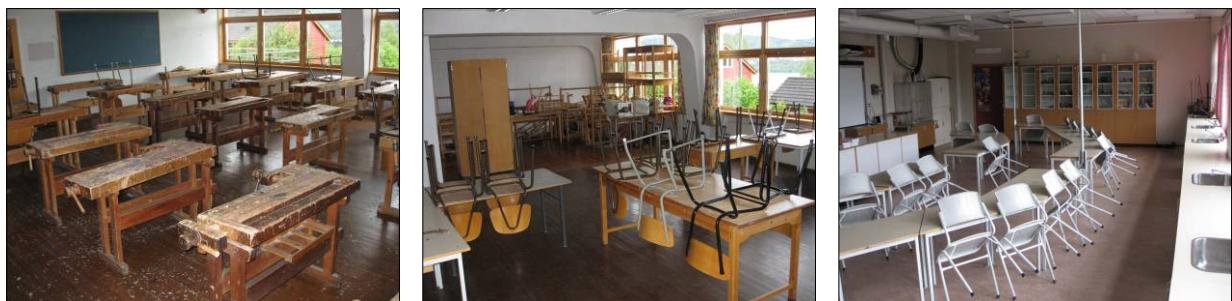
Kunst og handverksavdelinga består av rom for tekstilforming med lager (100 m^2), sløydsal med lakkrom og maskinrom (118 m^2) og metallsløyd (60 m^2). Alle romma ligg samla i underetasjen av fløy 1. I tillegg vert eit lagerrom (43 m^2) i 4.etg av fløy 3 nytta til lager for K&H-materiell. Det samla arealet som er nytta til K&H (321 m^2) ligg langt over det som er vanleg i nye skuleanlegg for tilsvarende skuletype.

Rom for naturfag (86 m^2) ligg i 4 etg. av fløy 3. Rommet er innreia med bord og stolar i bue framfor ein demonstrasjonsbenk. Det er digital tavle i rommet og det nyttast og til andre fag enn naturfag. Bakom naturfagrommet er det eit stort rom for førebuing (42 m^2). Dette rommet vert og nytta som grupperom og møterom. Naturfagsarealet er svært tilfredsstillande.

Bileta viser (f.v.): Sløydsal, tekstilformingsrom og naturfagsrom.

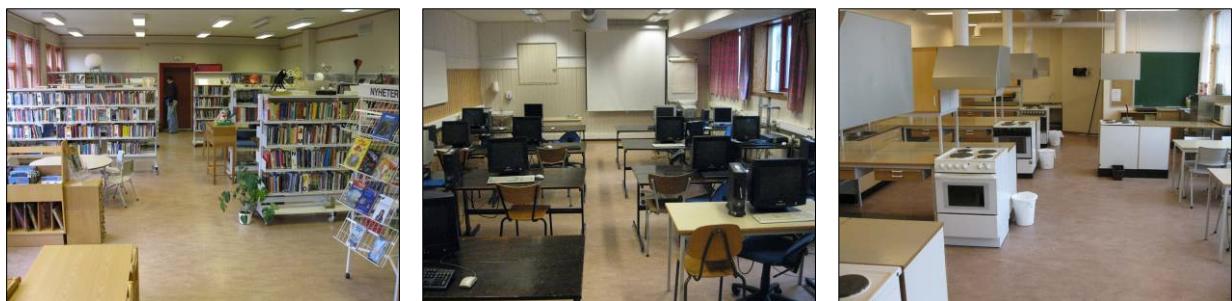
Skulen har eit stort og fint bibliotek (130 m^2), som ligg ved hovudinngangen. Biblioteket var opphavleg folkebibliotek, men er no skulebibliotek. Datarommet (25 m^2) ligg i 2.etg av fløy 2 (underetasje). Rommet er utstyrt med 16 PC-ar. Det er dårlig luft og lukt i rommet.

Skulekjøkenet (77 m^2) med birom (6 m^2 , 18 m^2 , 10 m^2 og 14 m^2) ligg på plan 3 i fløy 2. Kjøkenet er tradisjonelt innreia med fire arbeidsstasjonar og bord for måltid, samt demonstrasjonsbenk. Innreiinga er noko slitt.

Bileta viser (f.v.): Bibliotek, datarom og skulekjøken.

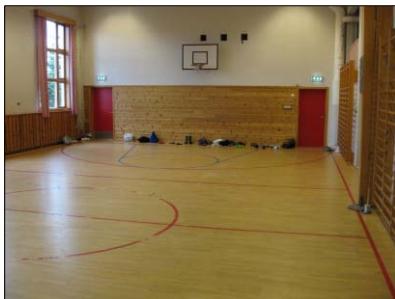
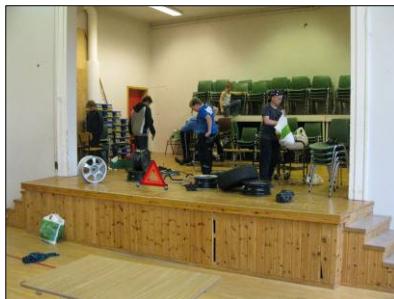
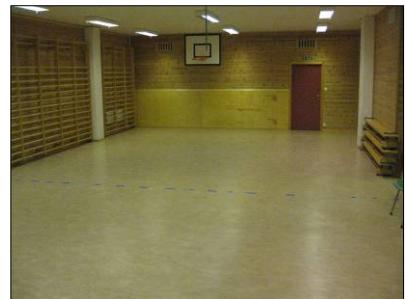
Skulen har ein gymsal (210 m^2) med scene (60 m^2), apparatrom (28 m^2) og to garderobar med dusj (kvar på ca 45 m^2). Overflater i gymsalen er slitte, men utforming og storlek på gymnastikksal og garderobebeanlegg er tilfredsstillande. I tillegg til gymsalen har skulen eit trimrom (110 m^2) med apparatrom (19 m^2) og to garderobar (kvar på ca 60 m^2) i tilfluktsareal.

Bileta viser (f.v.): Gymsalen, scenen i gymsalen og trimrommet.

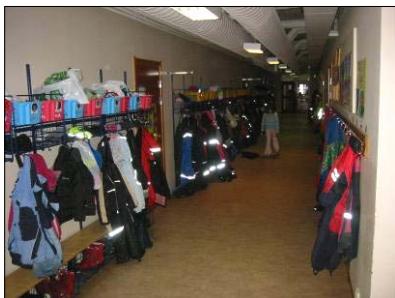
Garderobetilhøva for elevane består av hyllar, benkar og skohyllar i korridor. Spesielt i småskulen er det behov for nye garderobeløysingar, gjerne ein grovgarderobe og ein finare garderobe. Det er sentrale toalettanlegg fleire stader i anlegget.

Elevane burde hatt betre garderobar.

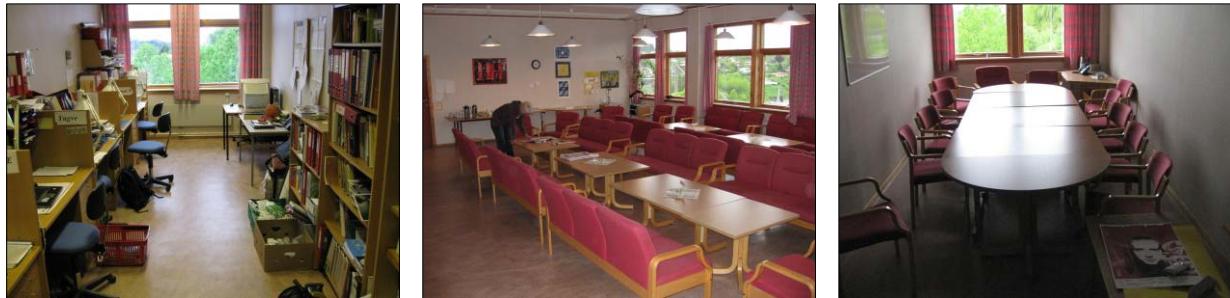
Lærarane sine arbeidsplassar er fordelt på 7 arbeidsrom (6 rom på 22 m^2 og eitt rom på 51 m^2). Lærararbeidsplassane er noko tronge, men arbeidsromma i seg sjølv er tilfredsstillande. I tillegg er det to konferanserom på 21 m^2 . Avstanden mellom lærararbeidsplassane og mange av klasseromma er relativt stor.

Personalrommet er stort (89 m²) og innreia med sofaer, stolar og bord.

Bileta viser (f.v.): Eit arbeidsrom for lærarar, personalrommet og eit av konferanseromma.

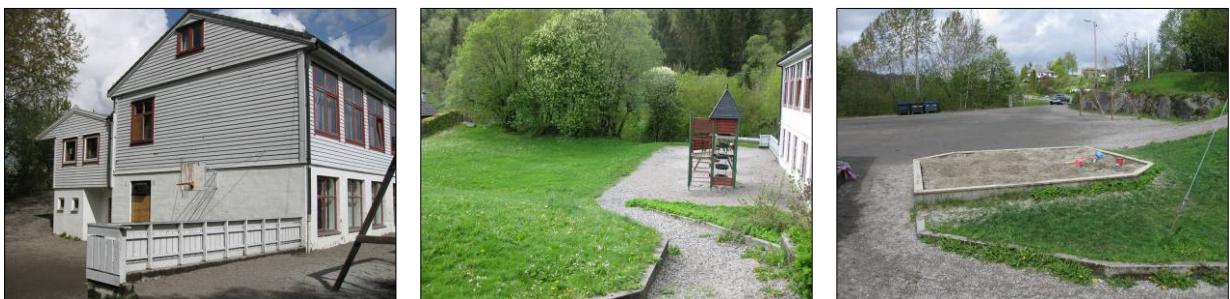
Skulen har eit uteområde som strekker seg rundt hovudbygget og delvis rundt lærarbustaden. På framsida av hovudbygget (i nord) er det ein stor grusbane, godt egna for ballspel. På sørvestsida av bygget er det ein baskeballbane og ei sandkasse. Basketballbana skal rustast opp og omgjerast til volleyballbane og basketballbane. På baksida av hovudbygget (i sør) er det ein stor, litt kuppert grasplen, tre og buskar, sklie, huskestativ, klatre/leikehus og sitteplassar. Ved lærarbustaden er det ei sandkasse, smashballstativ, grasplen og sitteplassar. Uteområdet er greitt lagt til rette for leik og det er ein fordel at det er delt i fleire soner rundt byggene.

Bileta viser (f.v.): Basketballbana, leikeapparat og grasplenen på baksida av skulen og sandkasse og skuleplass på framsida av skulen.

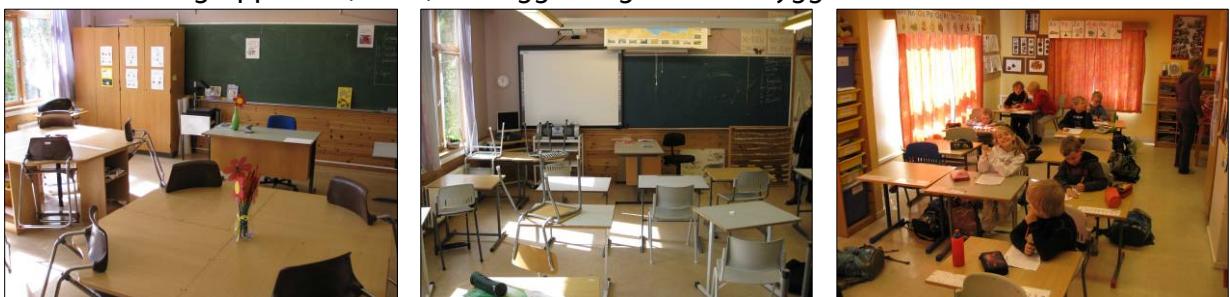
Skulen har 5 klasserom, fire er ordinære klasserom (eit på 33 m^2 , to på 43 m^2 og eit på 64 m^2) og eit er kombinert klasserom/skulekjøken (49 m^2). Det største klasseromet ligg i 1.etg av hovudbygget og var opphaveleg sløydsal. Det er foldevegg mellom dette rommet og sløydsalen. Dette er ingen god løysing i høve til støy.

Bileta viser (f.v.): 2 klasserom i hovudbygget og klasserommet i lærarbustaden.

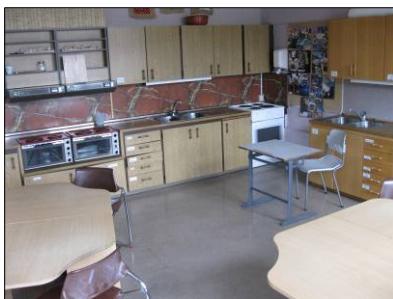
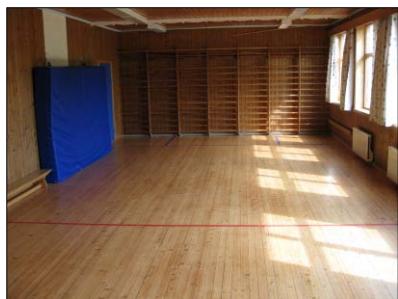
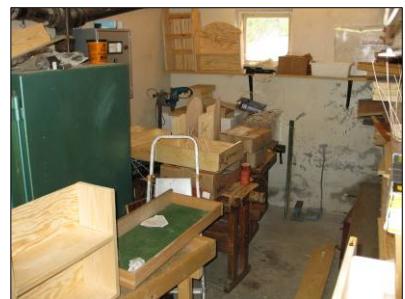
Skulen har ein liten gymsal ($89 m^2$), med låg takhøgde. Salen er dårleg egna til ballspel etc. grunna takhøgda. Det er to garderobar i tilknyting til gymsalen. Garderobane ($18 m^2$ og $11 m^2$) er nyrenoverte og har god standard. I tillegg til kroppsøvingsundervisning, vert gymsalen nytta som samlingsstad for skulen. Dette er rommet godt egna til i høve til storleik. Det er ikkje scene eller apparatrom i direkte tilknyting til gymsalen, så stolar og gymnastikkutstyr vert lagra i eit lagerrom ved gangen utanfor gymsalen. Det er foldevegg mellom gymsalen og klasserommet ved sida av. Dette er ingen god løysing.

Andre fag som krev spesialutstyr, som K&H, naturfag og musikk føregår i dei vanlege klasseromma. Sløydbenkar og anna sløyd og keramikkutstyr vert lagra i eit lagerrom i 2.etg og flytta til klasserom etter behov.

Bileta viser (f.v.): Skulekjøken/klasserom, gymsal og lager med K&H-utstyr.

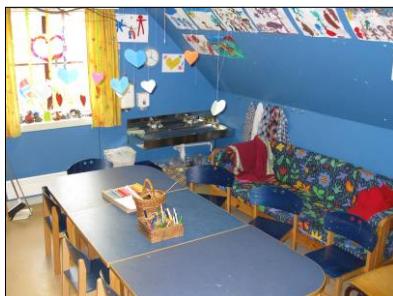
Skulen har ein eigen SFO-base i 2.etg/loft av lærarbustaden. Det er ein smal og bratt trapp opp. Basen består av to rom på $15 m^2$ med opning mellom og to små kott, alt tilrettelagt for leik. I tillegg har skulen og SFO sambruk av areala i 1.etg av lærarbustaden (klasserom, garderobe, toalett og kjøken). Lærarbustaden er å dårleg stand, men areala er rehabiliterert, tilbygd og pussa opp for ikkje så lenge sida. SFO har lager for uteleiker i kjellaren av lærarbustaden. Kjellaren vert ofte overfløymt.

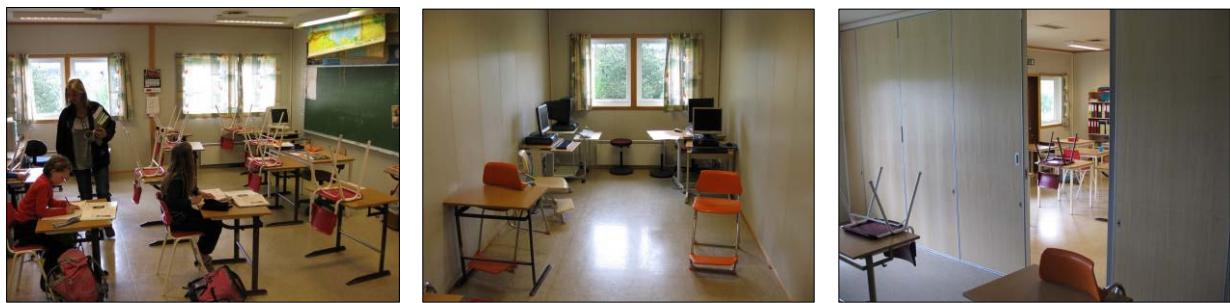
Klasserommet i den eldste delen av skulen er på 40 m². Rommet er innreia med pultar og stolar i eine enden og langbord og benkar i andre enden, greitt lagt til rette for dei yngste elevane. Det er eit tekjøken ved langbordet. Det er også eit grupperom i denne delen av bygget som vert nytta hovudsakeleg av elevane som held til her.

Bileta viser (f.v.): Klasserom, grupperom og klasserom med foldevegg.

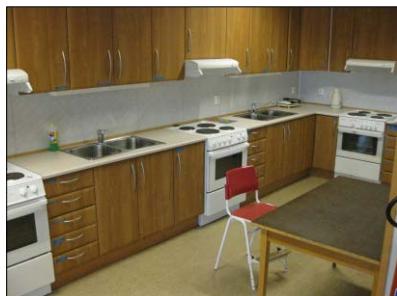
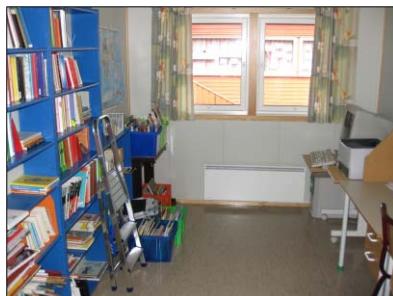
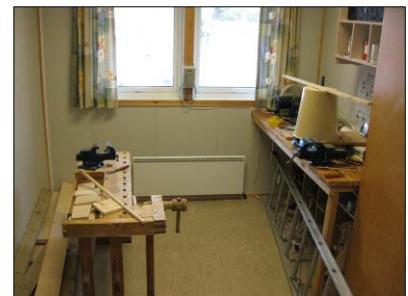
Biblioteket ligg i eit lite rom på $12 m^2$ og er innreia med bokhyller langs vegg og nokre studieplassar.

Skulen har to garderobar til kroppsøving, men ingen gymsal. Den eine garderoben ($15 m^2$) ligg i den nyaste delen av skulebygget og består av eit omkleidingsrom og ein dusj. Det er god standard på denne garderoben. Den andre garderoben ligg i uthuset. Også denne har omkleidingsrom og dusjrom, men her er standarden langt lågare. Skulen saknar gymsal, men nyttar trimrom og symjebasseng på Alversund skule.

Bileta viser (f.v.): Skulekjøkendelen av det eine klasserommet, biblioteket og "sløydrommet".

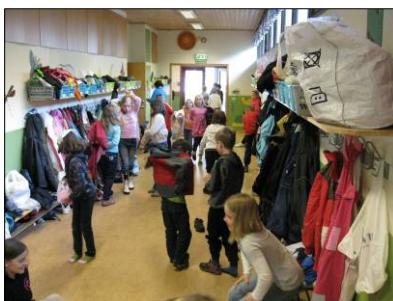
Garderobane til elevane i hovudbygget består av hyller med knagg og benk med skohylle i korridor. Garderobane er tronge, spesielt for dei yngste elevane.

Garderobe og toalettilhøva er ikkje tilfredsstillande.

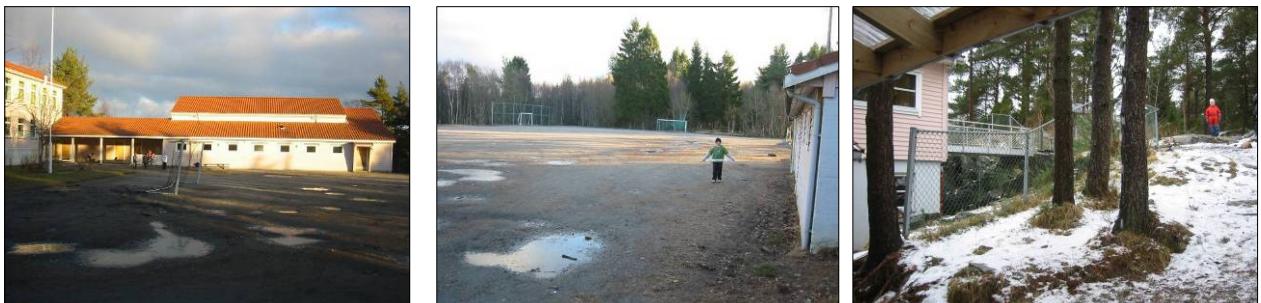
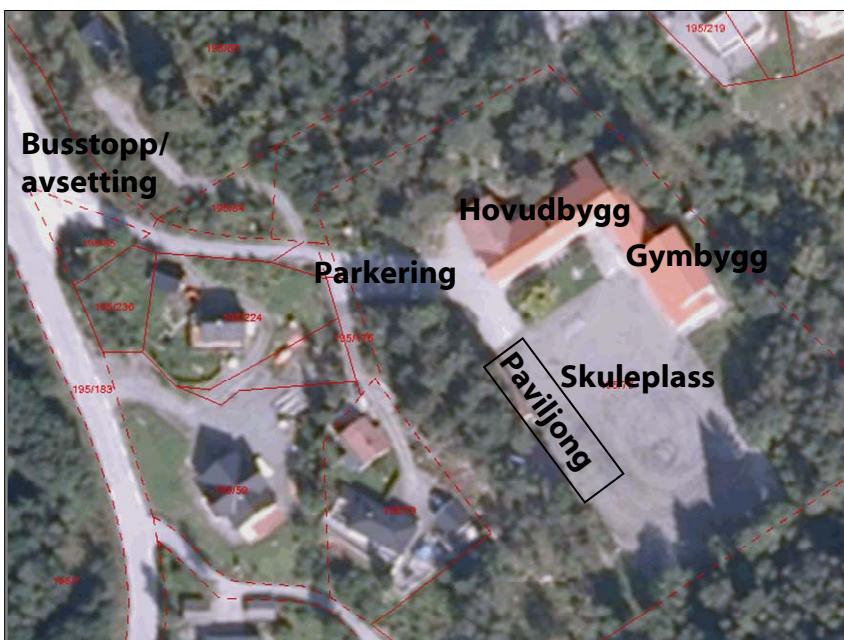
Det er trong for betre drenering av skuleplassen/fotballbana. I samband med drenering bør den store aktivitetsflata brytast opp og delast opp i soner for ulike (og ikkje minst fleire) aktivitetar. Enkelte av leikeapparata treng oppgradering.

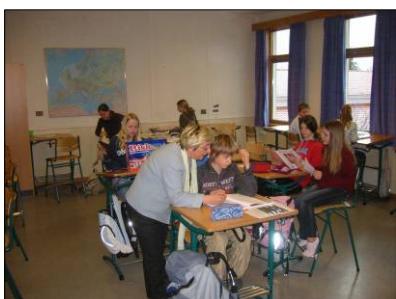
Skulen har til saman 8 klasserom/basar. I hovudbygget er det fire relativt små klasserom (rundt 50 m²) i andre etasje. I tillegg er det eit kombinert klasserom/skulekjøken (58 m²) i første etasje.

Dei to klasseromma i underetasjen av gymnastikkbygget er ca 50 m² og 78 m². Desse romma er lite egna som baserom, mellom anna på grunn av massive søyler midt i det eine rommet. Det vert mykje støy frå gymsal i etasjen over når den er i bruk som gymsal.

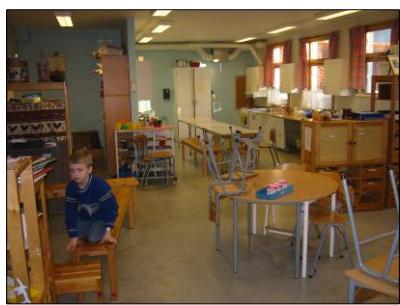
På grunn av auka elevtal har Leiknes skule omdiagonert alt spesialisert læringsareal til allment læringsareal. Det einaste skulen har av spesialisert læringsareal er eit kombinert skulekjøken/klasserom/SFO-base (74 m^2) i 1. etasje i hovudbygget (bildet). Kjøkendelen er nedslite.

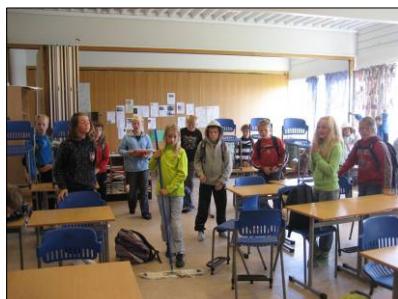
Skulen har 11 klasserom i hovudbygget og 2 klasserom i paviljongen frå 2002. Alle klasseromma er ordinære lukka rom. Dei fleste klasseromma er på 60-66 m², men to av klasseromma er større (81 m²og 83 m²). Det eine av desse var opphavleg musikkrom, og det andre har foldevegg inn mot eit grupperom (biletet).

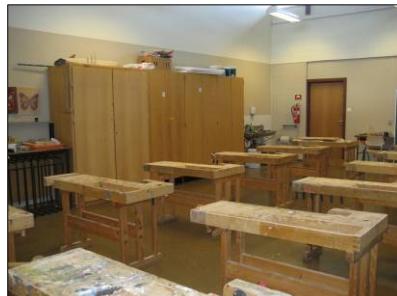
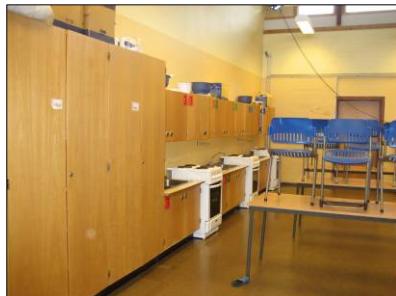
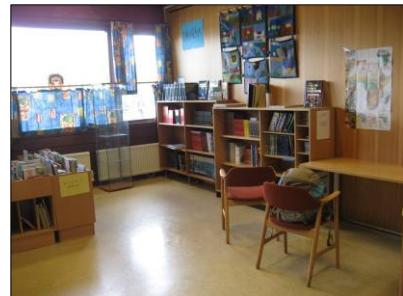
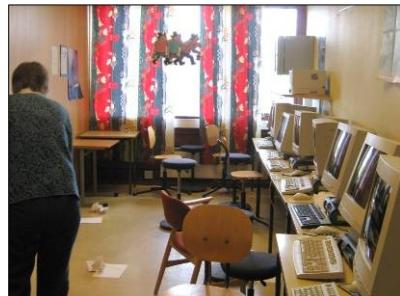
Bileta under viser sløydsal, skulekjøken/K&H-rom, bibliotek og datarom:

Sløydsal og skulekjøken ligg vegg-i-vegg sentralt i sørrenden av hovudbygget, med korridor og klasserom heile vegen rundt. Det er høgt under taket i begge rom, men takkonstruksjonen gjer at det kjem lite dagslys inn. Sløydsalen er på 81 m² og er tradisjonelt innreia med høvelbenkar og skåp til lagring av verktøy og elevarbeid. Det er og eit lite materiallager/forrom mellom sløydsal og korridor.

Det kombinerte skulekjøkenet/tekstilformingsrommet er på 90 m² og inneholder tre arbeidsplassar med oppvaskbenk og komfyr langs eine langvegg, samt ein demonstrasjonsbenk og komfyr i andre enden av rommet. Det er bord og stolar ved arbeidsplassane. I andre enden av rommet er det lagt til rette for tekstilforming med lagerhyller og bord/stoler. Kjøkenet er svært nedslite og sparsamt møblert. Det er ikkje avtrekk ved komfyrane. Alt i alt er skulekjøkenet svært lite tilfredsstillande.

Skulen har etablert datarom i eit grupperom (20 m²) ved sida av biblioteket. Her er det 8 PC-er plassert langs veggen.

Biblioteket er på 42 m² og var opphavleg folkebibliotek. Biblioteket er innreia med bokreolar. Det er ikkje lagt til rette for gruppearbeid/stillelesing i sjølve biblioteket. Det er eit lite rom/kontor i tilknyting til biblioteket, samt ein garderobe som no vert nytta til lager.

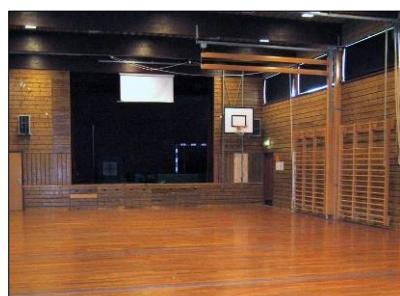
Gymnastikkanlegget ligg i eit eige bygg i enden av skuleplassen. Gymnastikksalen er på 207 m². I tilknyting til salen er der scene (53 m²), apparatrom (26 m²), kjøken (7 m²), vestibyle med toalett (38 m²) og to sett garderobar (kvar garderobe på ca 50 m²). Gymnastikkanlegget er i hovudsak tilfredsstillande. Skyttarlaget disponerer underetasjen.

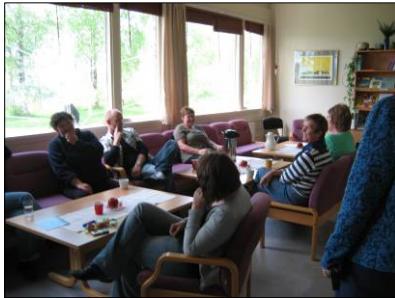
Administrasjonen består av kontor for rektor, forkontor, kontor for inspektør og eit lite arkivrom. Rektor sitt kontor (biletet øvst til venstre) er stort (20 m^2) og inneheld møteromsfasilitetar i tillegg til å vere kontor. Inspektørkontoret er mindre (11 m^2), men tilfredsstillande. Forkontoret ligg mellom dei to kontora og inneheld resepsjon og arbeidsplass for sekretær.

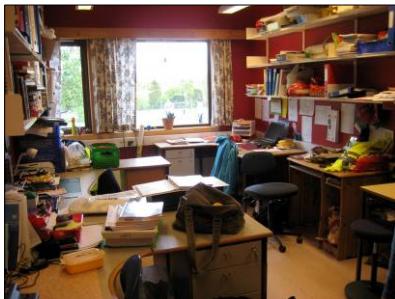
Personalrommet (biletet i midten) ligg like ved administrasjonen. Sjølve rommet er på 36 m^2 og er lite i høve til talet på tilsette på skulen. Det er eit tekjøken i eine mellomgangen ut mot korridoren. Kjøkenet er mørkt.

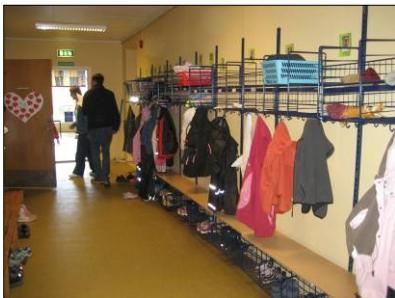
Garderobane for elevane ligg i hovudsak i korridorane. Unnataket er garderoben for 1.årssteg og garderoben i paviljongen, der det er eigne garderobar med toalett. Dei fleste stader er det lagt til rette med knaggar og skohyller.

Det er desentraliserte toalett i kvar ende av hovudbygget og sånn sett greie tilhøve, men toaletta kan trenge oppussing då dei har 1976-standard. I paviljongen er toalettilhøva gode.

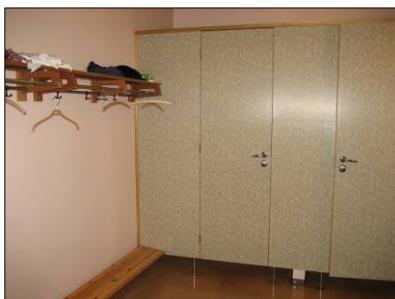
Det er to garderobar til dei vaksne ved eine inngangen til personalrommet. Kvar garderobe er på 10 m^2 inkl. 2 toalett i kvar. Garderobane ber preg av å vere bygd i 1976 og er ikkje tilfredsstillande i høve til dagens standard. Her manglar det t.d. dusj.

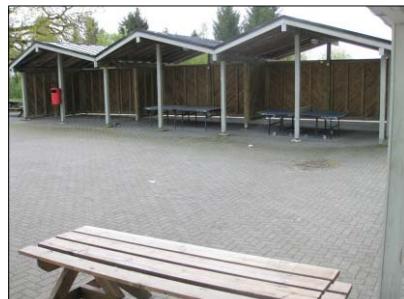
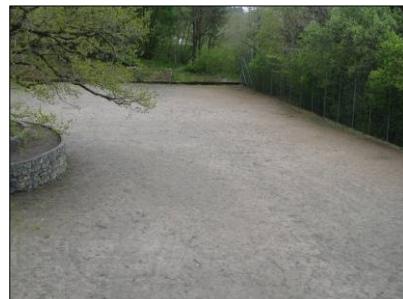
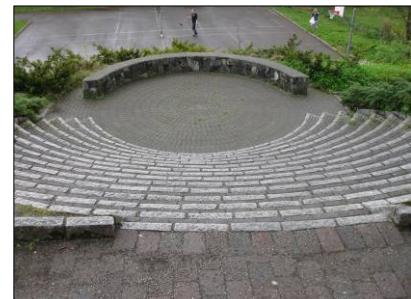
Bileta viser (f.v.): Steinbelagt uteplass med leskur og bordtennis, grusbana og amfiet (med volleyball- og basketballbana) i bakkant.

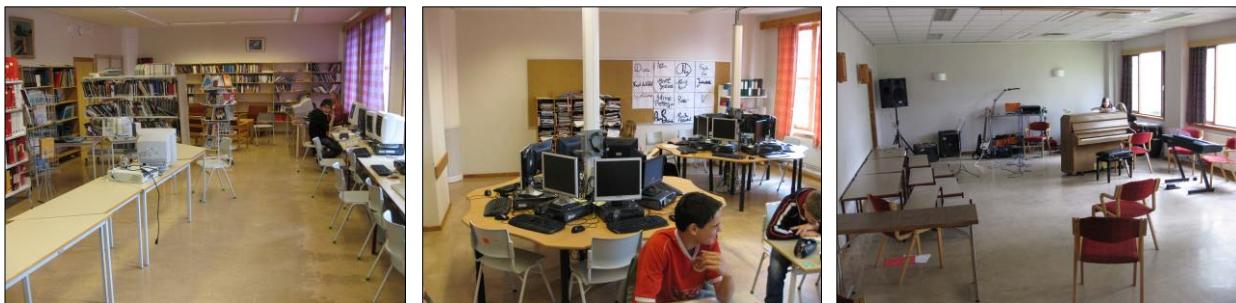
Mediatek-/bibliotek-/datarommet (86 m^2) ligger i 2.etg av klasseromsfløya. Rommet er stor og innreia med bibliotekhyller, PC-arbeidsplassar (database 1) og bord for undervisning. I tillegg til dette rommet har skulen eit eige datarom i 3.etg av gymnastikk og formingsfløya med 14-15 PC-arbeidsplassar (database 3), samt ein samling på 16 PC-arbeidsplassar i det store klasserommet i 2.etg av klasseromsfløya (database 2). Skulen har og berbare datamaskinar.

Musikkrommet (89 m^2) ligg i 1.etg av kontorfløya. Rommet er stort og innreia med musikkinstrument og korbenker i eine enden og tavle og bord for teoretisk undervisning i andre enden. Det er ikkje øvingsrom i tilknyting til musikkrommet, men tilhøva er likevel gode.

Bileta viser (f.v.): Mediatek/bibliotek/datarom, klasserommet med 16 PC-ar (database 2) og musikkrom.

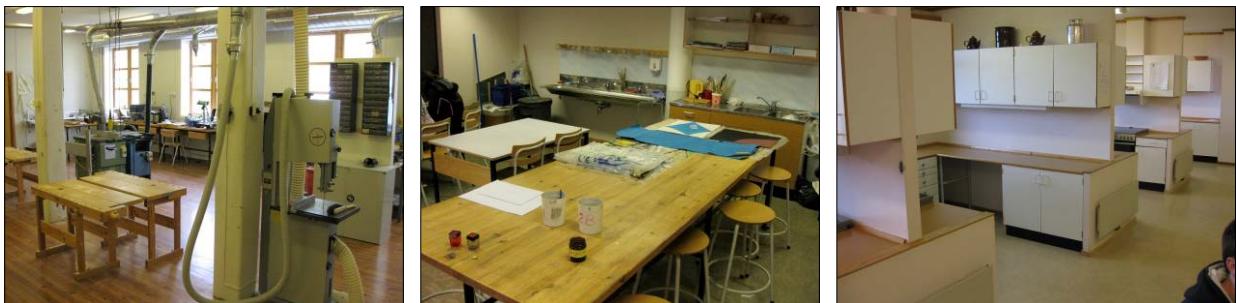
Areal til kunst og handverk består av ein stor sløydsal og eit mindre teikne-/male-/handarbeidsrom. Romma ligg i 1.etg av gymnastikk og formingsfløya og det er ei låg dør mellom dei. Sløydsalen (ca 110 m^2) inneholder sløydbenkar, skåp og hyller til lagring av verktøy og utstyr, maskinar etc. Rommet er sonedelt slik at sløydbenkane og verktøy ligg i eine delen og ulike typar maskinar er i andre delen. Det er avsug ved maskinane/sagene. Dei store maskinane/sagene burde ha vore i eit eige rom. I tilknyting til sløydsalen er det eit materiallager, eit lager for elevarbeidar, eit lakk/malerom og rom for keramikkrom (til saman 40 m^2).

Rom for teikning/måling/tekstil er ca 68 m^2 . Rommet er innreia med tavle og pultar i eine delen, og eit større arbeidsbord i den andre delen. Det er kjøkenbenk og vaskerenne i rommet. Innanfor dette rommet er det ei lita avdeling som tidlegare vart nytta til foto- og mørkerom (15 m^2). Romma er ikkje i bruk i dag. Tilhøva for K&H er gode, sjølv om skulen har omdisponert handarbeidsrommet til klasserom.

Skulekjøkenet ligg i det frittliggjande bygget frå 1991. Rommet er stort og fint, tradisjonelt innreia med fire arbeidsstasjonar med matbord og demonstrasjonsbenk og tavle. I tilknyting til skulekjøkenet er det eit lite rom for vask/husstell og eit matlager med kjølebu. Tilhøva for undervisning i Mat og helse er svært gode.

Bileta viser (f.v.): Sløydsal, teikne-/male-/tekstilformingsrom og skulekjøkenet.

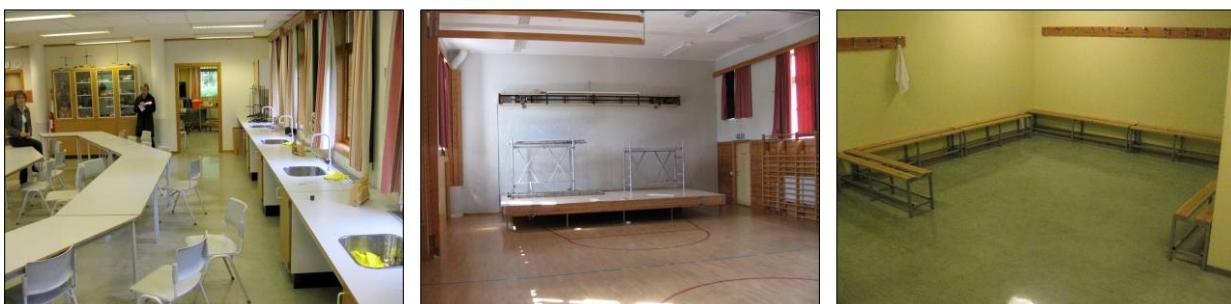
Naturfagrommet ligg og i bygget frå 1991. Rommet er stor og fint, innreia med forsøksstasjonar med vask langs vindaugerekka og langbord og stolar plassert i bue framfor ein demonstrasjonsbenk . Rommet er utstyrt med skåp med avtrekk for forsøk, og framvisar. I tilknyting til naturfagrommet er det eit rom for førebuing og lagring av kjemikaliar. Tilhøva for naturfagsundervisning er svært gode.

Gymsalen er på ca 140 m² og utstyrt med ribbevegg, bom, tau og ei scene som kan senkast ned. Det er eit apparatrom i tilknyting til salen, samt to elevgarderobar (begge på ca 50 m²) og to lærargarderobar (ca 4,5 m² som ligg i 2.etg av kontorfløya). I tillegg har skulen eit styrketreningsrom i u.etg av fløya. Sjølve gymsalen er litt liten i høve til aldersgruppa på skulen. Garderobane har grei standard, men det vil etterkvar vete trong for oppgradering av overflatar. Dette gjeld også gymsalen. Gymsalen vert og brukt som samlingsrom for skulen. Dette fungerer den godt til.

Bileta viser (f.v.): Naturfagrom, gymsal og gymgarderobe.

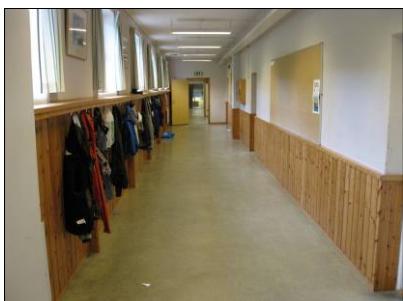
Garderobane til elevane består av knagg i korridore. På ein ungdomsskule bør elevane ha låsbare skåp i garderoben.

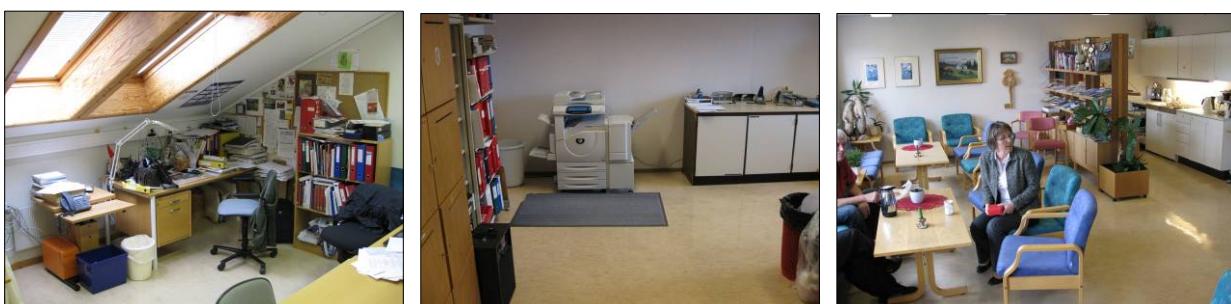
Lærarane sine arbeidsplassar er fordelt på fem kontor (eitt på 24 m², to på 17 m², og to på 14 m²) som ligg på loftet. Det er ein smal og bratt vindeltrapp opp frå administrasjonsareala, og heisen går ikkje til denne etasjen. Arbeidsplassane er noko trонge og det er mykje støy frå ventilasjonsanlegget som ligg i same etasje. Kontora har skråtak med takvindauge, noko som gjer at bruksarealet er mindre enn golvarealet. Dei kontora som vender mot vest vert svært varme på dagar med sol. Rådgjevar har eige kontor ved administrasjonen.

Bileta viser (f.v.): Kontor med lærararbeidsplassar, kopi/produksjon/lager og personalrom med tekjøken.
50

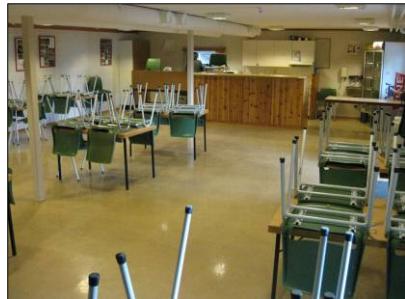
Skulen har ein elevstyrt kantine i u.etg av heimkunnskaps og naturfagsbygget. Kantina består av eit stort rom med bord og stolar, samt ein disk og kjøkenkrok.

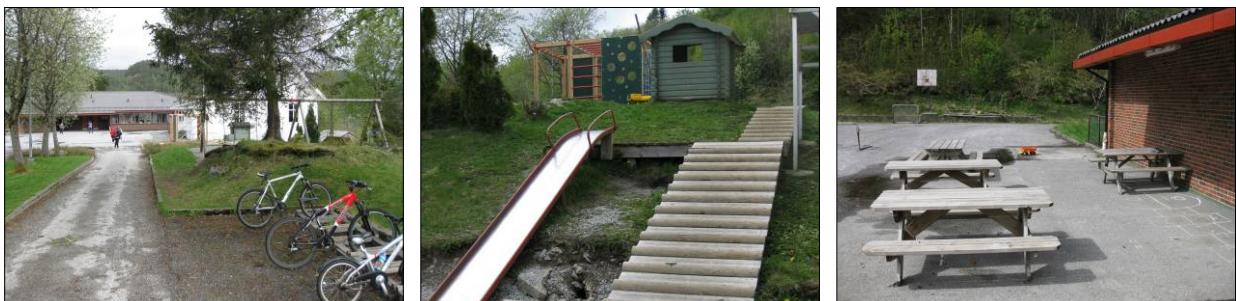
Bileta viser (f.v.): Vegen inn til skuleplassen med sykkelparkering, sklie, leikehytte og klatrestativ, og sitteplassane utanfor hovudbygget, med basketballstativ i bakgrunnen.

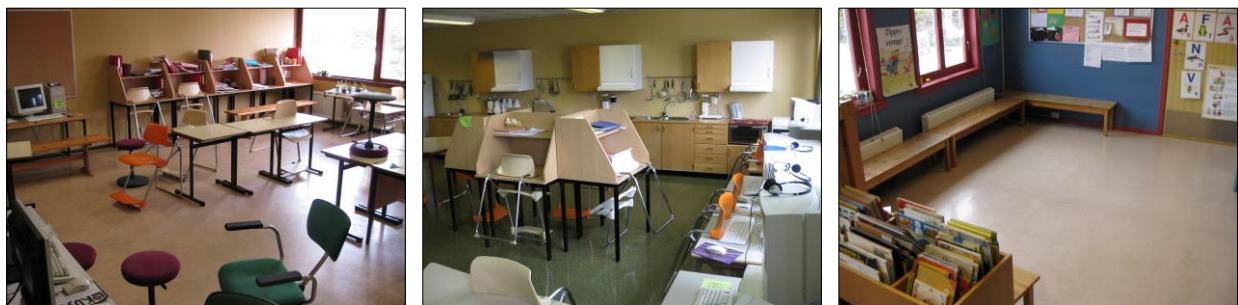
Bileta viser (f.v.): Klasserom i 1.etg av hovudbygg, kombinert klasserom/skulekjøken/tekstilformingsrom, og samlingskroken i det eine klasserommet i lærarbustaden.

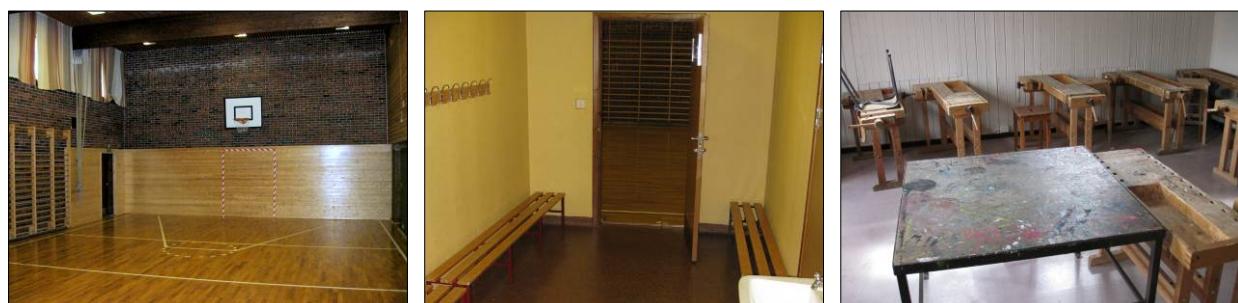
Gymsalen ligger i u.etg av hovudbygget og er på $114 m^2$. Salen er utstyrt med ribbevegg, bom, tau og baskeballstativ. I tilknyting til salen er det eit apparatrom ($26 m^2$), to like elevgarderobar ($15 m^2 + 9,5 m^2$) og lærargarderobe. Salen er ganske mørk, med nålefilt på innervegg. Skulen opplever dette som ein fordel i høve til å bruke salen som samlingsrom. Garderobane er litt små, men har grei standard. Både gymsal og garderobar er bygd i solide materialar, men bærer preg av at dei er snart 30 år gamle i fargeval og overflater.

Sløydsalen ligger i u.etg av gamleskulen og består av to rom og ein gang. Sløydsalen er ca $35 m^2$ og innreia med sløydbenkar, arbeidsbord og benk langs vindaugestrukka. Lagring av verktøy på vegg og i skåp i gangen. Material- og maskinrommet er om lag like stort som sløydsalen. Areala for sløyd er tilfredsstillande.

Bileta viser (f.v.): Gymsal, elevgarderobe og sløydsal.

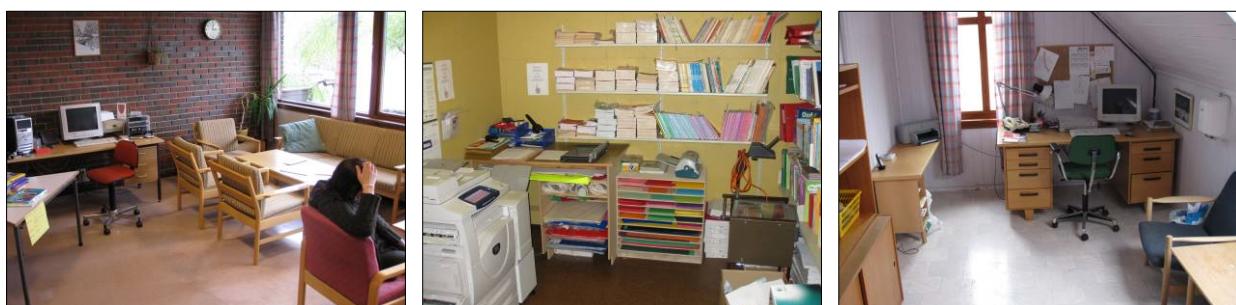
Personalrommet er 30 m² og innreia med sofa, stolar og bord, samt ein disponibel PC-arbeidsplass. Det er eit lite tekjøken langs eine veggen. Rommet har vindauge mot skuleplassen. Personalrommet er tilfredsstillande i høve til talet på tilsette. Personalgarderoben består av ein liten gang/trafikkareal og to toalett ved personalrommet. Sjølve garderoben er trong og lite tilrettelagt. Toaletta har grei standard.

Skulen sin administrasjon består av rektor og sekretær. Desse har kvart sitt kontor på 14 m² og 12 m². Kontora er tilfredsstillande. SFO-leiar har sin arbeidsplass på eit kontor på loftet av gamleskulen. Det er ikkje rømningsveg frå loftet og tilhøva er soleis ikkje tilfredsstillande, men sjølve kontoret er lyst og triveleg.

Bileta viser (f.v.): Personalrommet, material/kopirom og SFO-leiar sitt kontor.

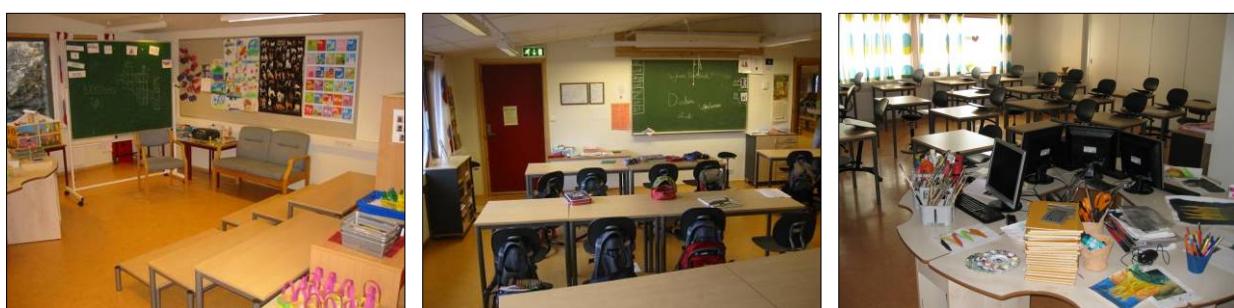
Skulen har tre undervisningsbasar med foldevegg som kan delast til seks ordinære klasserom. I tillegg er det ei litt større base for 1.årssteg ($85 m^2$) som ikkje har foldevegg. Når dei doble basane er delt er 5 av romma på $64 m^2$, medan eitt er på $72 m^2$. Det er grupperom på $10-14 m^2$ i tilknyting til alle baseromma. Fleire av grupperomma har også åtgang frå bibliotek og aktivitetsrom. Det allmenne læringsarealet er svært tilfredsstillende. I tillegg nyttast SFO-basen som avlastningslokalar/grupperom på årssteg med store grupper.

Bileta viser (f.v.): basen for 1.årssteg og to undervisningsbasar.

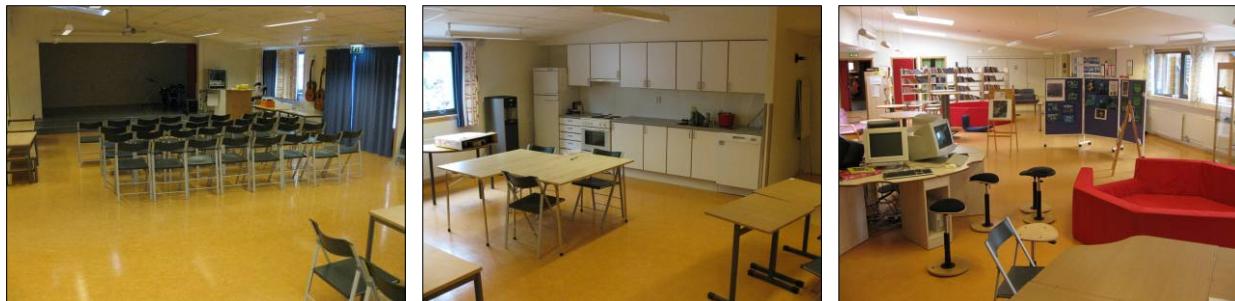
Skulen har to store fellesrom: bibliotek (179 m²) og aktivitetsrom/aula (156 m²). Desse romma vert nytta til fellessamlingar og ulike grupperingar og aktivitetar. Den eine delen enden av biblioteket er lagt til rette for teikne- og tekstilforming. Det er scene og kjøkenkrok i aktivitetsrommet/ aulaen.

Bileta viser (f.v.): Aktivitetsrommet/samlingsrommet med scene, kjøkendelen av aktivitetsrommet og biblioteket.

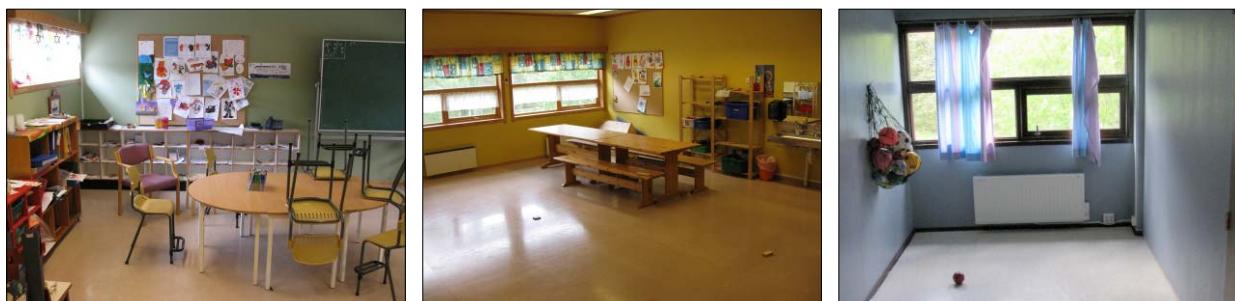
SFO har en stor base i eit modulbygg. Basen består av eit stort leikerom ("Lekestova" på 60 m²), eit stort rom med m.a. kjøken ("Matstova" på 54 m²), eit lekserom/grupperom (12 m²), eit lite TV-rom (8 m²) og eit lite ballrom (13 m²), samt garderobe (18 m²). Det er lite sambruk av areala og tilhøva for SFO er svært gode.

Bileta viser (f.v.): Eine hjørnet av "Matstova", "lekestova" og ballrommet.

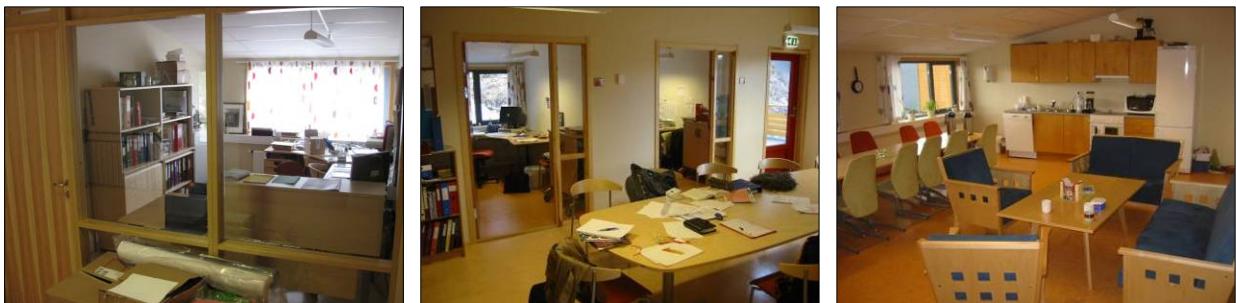
Bileta viser (f.v.): Forkontoret, teamrom med kontor for lærarane i bakkant og personalrommet.

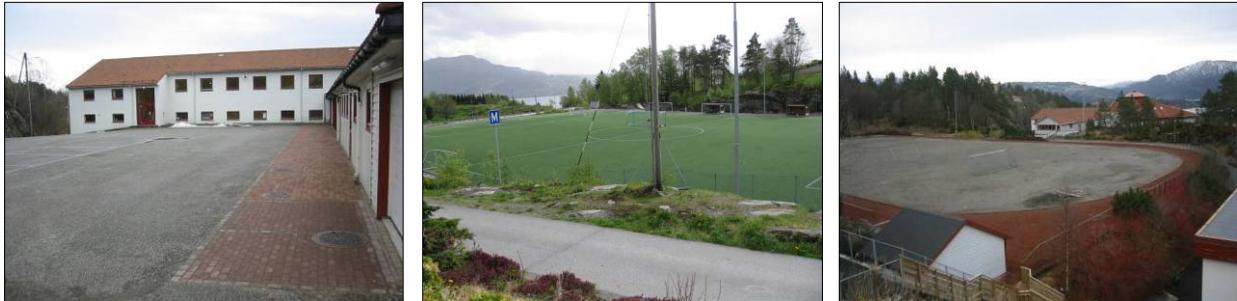
Skulen sitt uteområde består i hovudsak av ein asfaltert plass utanfor hovudinngangen, fotballbane med kunstgras og friidrettsbane. Uteområdet vert, i tillegg til å vere ein sosial møteplass og pausearena, nytta som læringsareal av ei friluftsgruppe. Desse nyttar og områda utanfor skulen sin tomt. Det er sett i gang arbeid for utvikling av ein plan for betre utedamiljø. Kunstgrasbana er ny. Friidrettsbana er nedsliten og bør gjerast noko med. Det er og trond for fleire

Bileta viser (f.v.): Skuleplassen bak bygget, kunstgrasbana og friidrettsbana på oppsida av bygget.

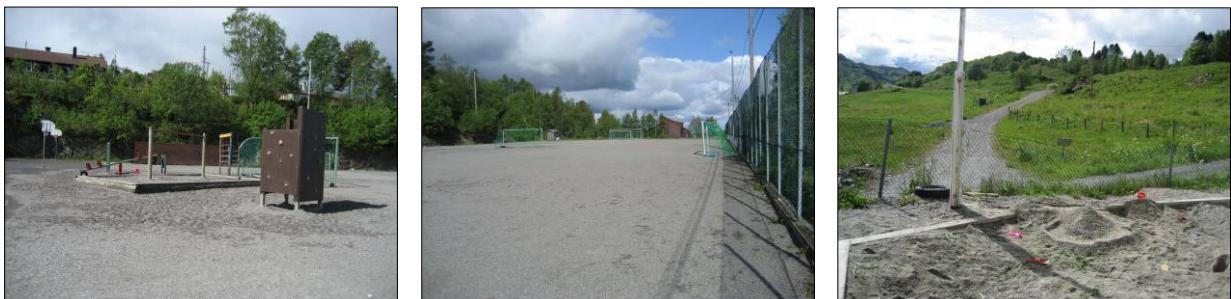
Bileta under viser leikeapparat, grusbanen og sandkasse/leikeområde for dei yngste elevane.

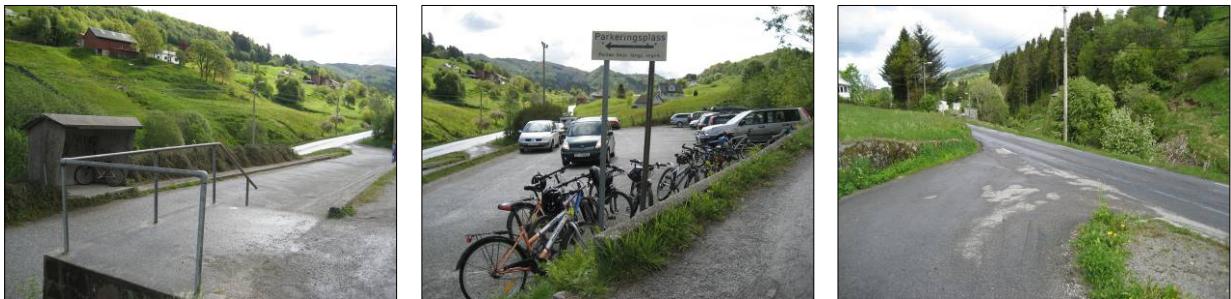
Det er parkeringsplass for tilsette ovanfor hovudvegen, eit lite stykke nedanfor skulebygget. Det er grei kapasitet på plassen for dei tilsette på skulen, men det vert trøngt når den vert nytta av besökande. Det er og lagt til rette ein avsettingsplass for bussar/foreldre som kører elevar til skulen. Trafikksituasjonen er likevel ikkje tilfredsstillande. Det oppstår farlege situasjonar med bilar som rygger etc. i samband med avsetting på parkeringsplassen. Det er og sykkelparkering ved innkøyringa til parkeringsplassen, noko som skapar konflikt mellom mjuke og harde trafikkantlar. Avkøyringa ut på hovudvegen er uoversiktleg og farleg. Bileta under viser (f.v.) avsettingsplass,

parkering/sykkelparkering og avkøyring til hovudveg.

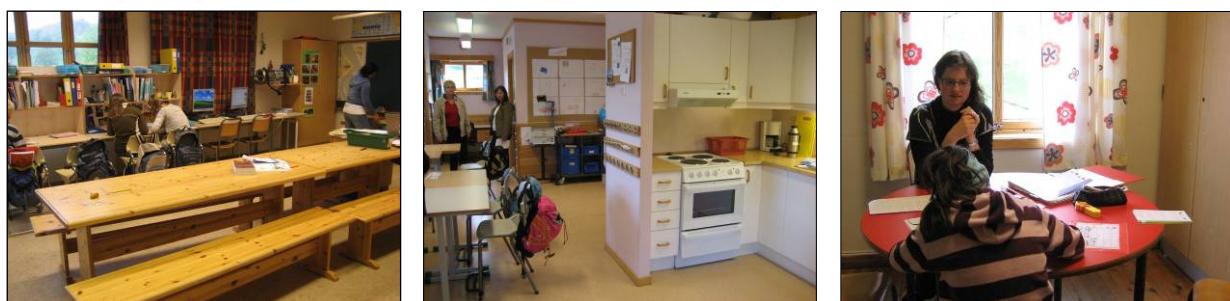
Bileta under viser (t.v.) eit ordinært klasserom med variert møblering, (i midten) basen for 2.årssteg og (t.h.) grupperommet i 3.etg.

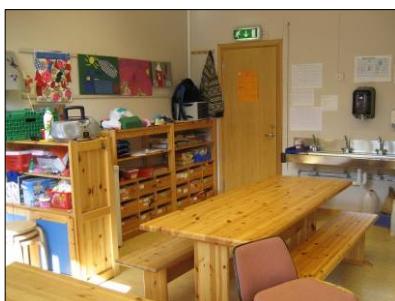
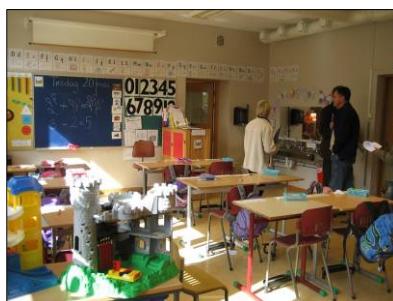
SFO har sambruk med 1.årssteg på eitt klasserom og eit kjøken / leikerom. Klasserommet har direkte åtgang til gymsalen. Romma for SFO og 1.årssteg er godt lagt til rette for alderssteget og har grei standard. Bileta viser kjøken/leikerom og klasserom.

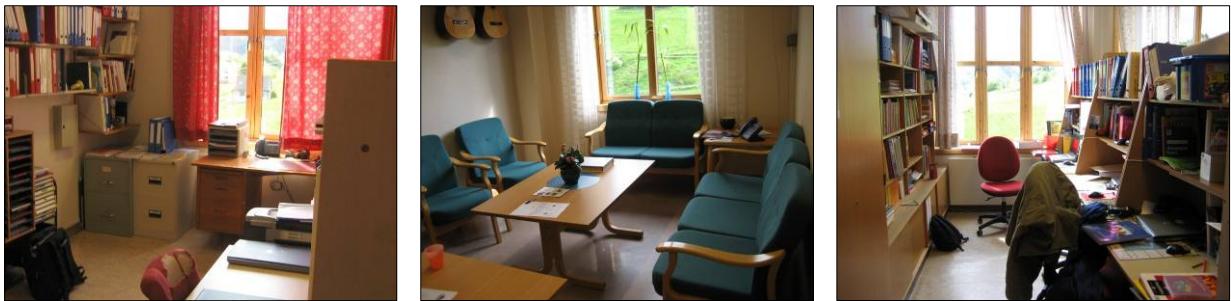
Bileta viser (f.v.): rektor sitt kontor, personalrommet og deler av arbeidsrommet for lærarane

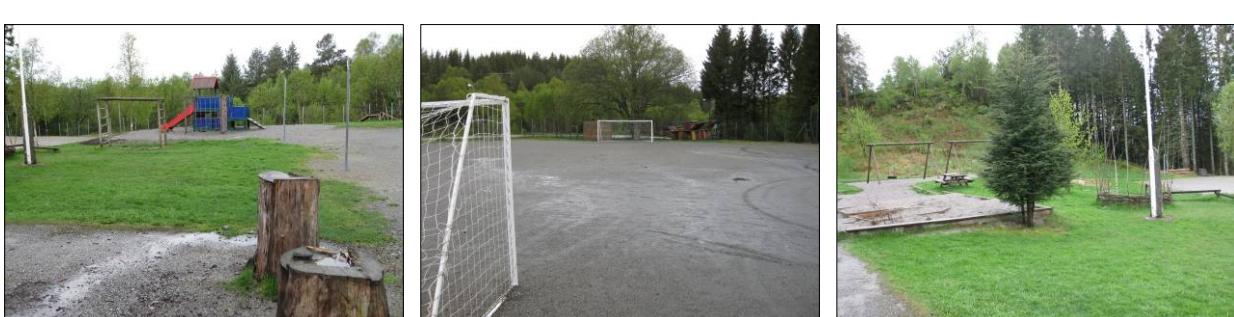
Bileta viser (f.v.): Klatrestativ/sklie, grusbane og husker, naturtomt og volleyballbane.

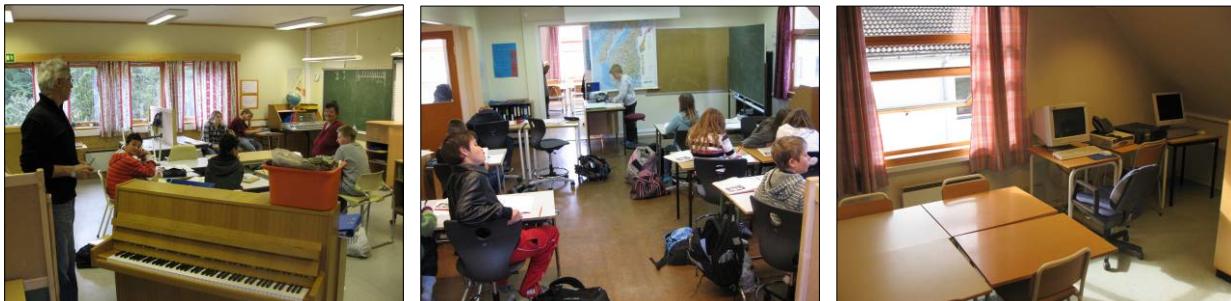
Klasserommet i 3.etg ligg i den gamle trebygningen frå 1934. Det er ein smal og bratt trapp opp. Sjølvé klasserommet er på 65 m². Det er også to grupperom (17 m² og 14 m²) i 3.etg. Det eine grupperommet har åtgang frå trafikkareal/gang, medan det andre berre har åtgang frå klasserommet. Læringsareala i dette bygget er ikkje gode og lite tilgjengelege.

Bileta viser (f.v.): Kombinert klasserom/musikkrom og klasserom og grupperom i 3.etg av trebygningen.

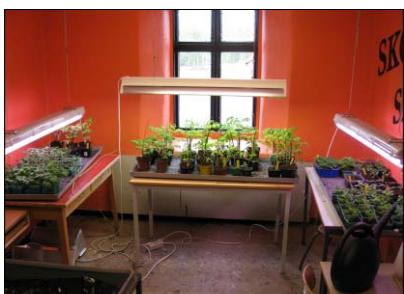
Skulen har spesialrom til sløyd og kroppsøving, samt eit lite vekstrom. Andre spesialiserte læringsareal er i sambruk med allment læringsareal i klasseromma. Dette gjeld m.a. K&H (teikning/tekstilforming), musikk, skulekjøken og naturfag.

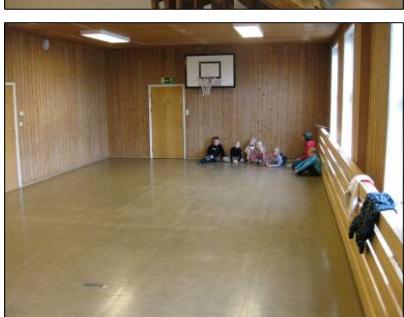
Sløydsalen (biletet i midten) er på 48 m² og ligg i 1.etg av det eldste bygget. Rommet er L-forma og er innreia med 10 sløydbenkar, arbeidsbord, arbeidsbenk langs vindaugestrukka og materiallager på vegg. Sløydsalen er tilfredsstillande, men noko nedsliten.
