LINDÅS KOMMUNE

Vedlegg til KOMMUNEPLAN FOR SKULE 2010 - 2020

VEDLEGG 1

SKILDRING AV EKSISTERANDE SKULEANLEGG I LINDÅS KOMMUNE

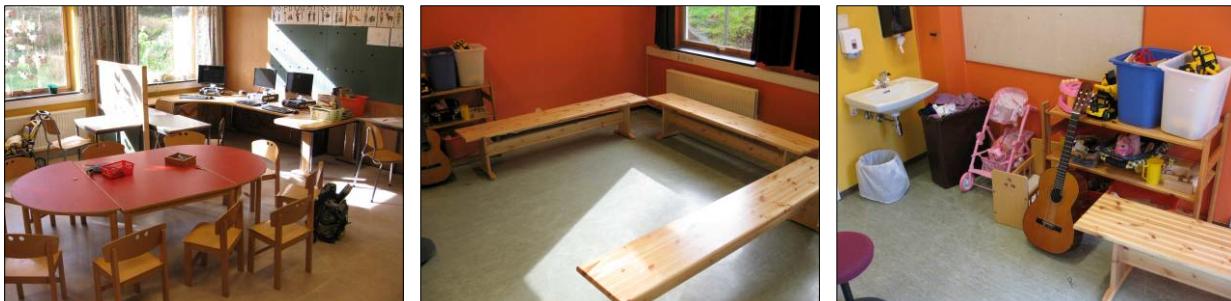
SFO deler areal med 1.og 2.årssteg i 1.etg av hovudbygget, og disponerer to klasserom, eit grupperom og eit kjøken før- og etter skuletid. Tilhøva for SFO er gode.

Bileta viser (f.v.): Kombinert klasserom/SFO-base og kombinert grupperom/klosserom.

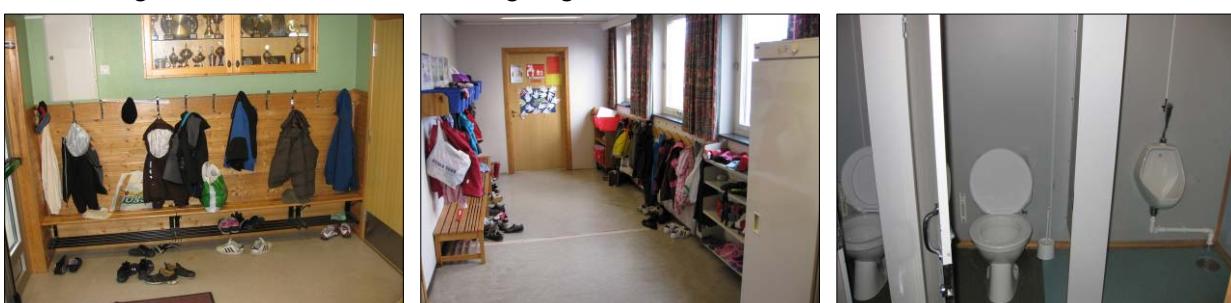
Elevgarderobane ligg i korridor. Det er hyller og skohyller til alle elevane. Det er tørkeskåp i garderoben for dei yngste elevane.

Skulen har sentrale elevtoalett med utvendig tilkomst. Toalettanlegget er noko slitt, men har grei standard. I tillegg er det eit elevtoalett i 1.etg av murbygningen som vert nytta av dei yngste elevane, og eit HC-toalett med stellemogelegheit.

Bileta viser (f.v.): Garderobe for dei eldre elevane, garderobe for dei yngste elevane og eit av dei sentrale elevtoaletta.

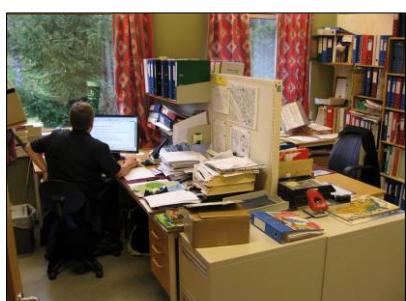
Administrasjons og personalarealet er samla i 2.etg av murbygningen. Areala byggjast om ila 2009 for å gje betre tilhøve for lærararbeidsplassar. Etter ombygginga vil lærararbeidsplassane vere samla i eitt rom på ca 40 m².

Rektor og sekretær deler eitt kontor på 18 m² (biletet). I og med at skulen berre har sekretær i 20 % stilling, er dette ikkje noko problem.
